Grennaskolans byggnader

Antikvarisk utredning, karakterisering och värdering,
Gräna stad i Jönköpings kommun, Jönköpings län

Jönköpings läns museums dnr: 24/2018

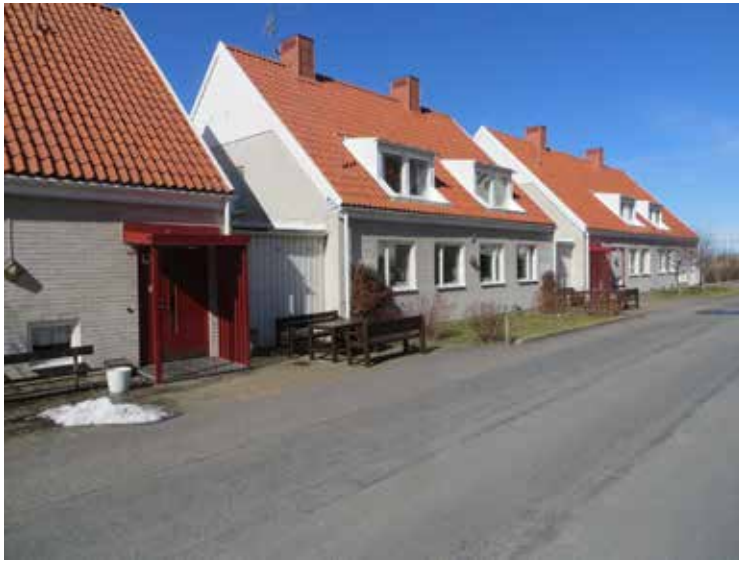
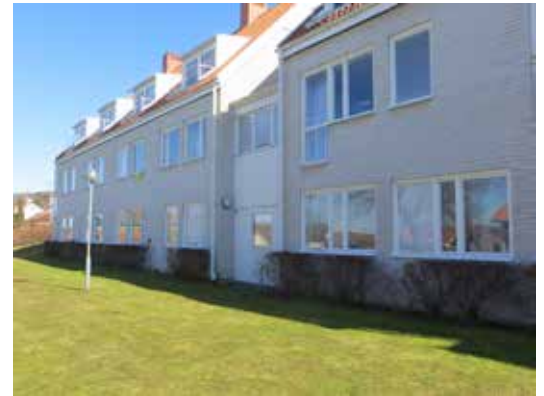
Byggnad 1, Elevhem

Ovan: Byggnad 1 sedd från sydväst.
Till vänster: Byggnadskomplexets gatufasader.

Denna byggnad utgörs av tre sammanlänkade byggnadskroppar i suterräng. Fasaderna är klädda med cementsten i grå kulör. Flertalet fönster är av tvåluftstyp med sidoställd vertikal post. Dörrarna är sentida och glasade.

Byggnadskropparna har sadeltak belagda med enkupiga tegelpannor. På taken finns flera takkupor samt plåtinklädda skorstenar. Fasaderna avslutas nedtill av en låg sockel av betong.

Byggnadskropparna saknar kulturhistoriskt värde.

Klassning: 5 Lågt kulturhistoriskt värde

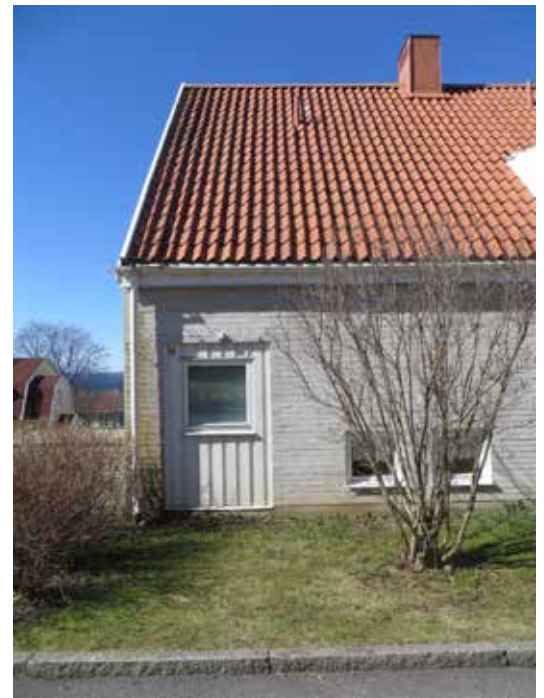
Detalj av gatufasaden.

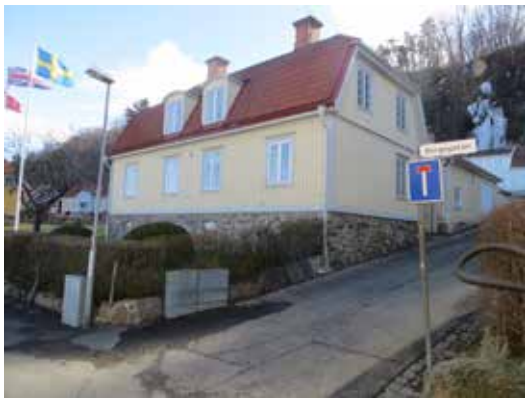
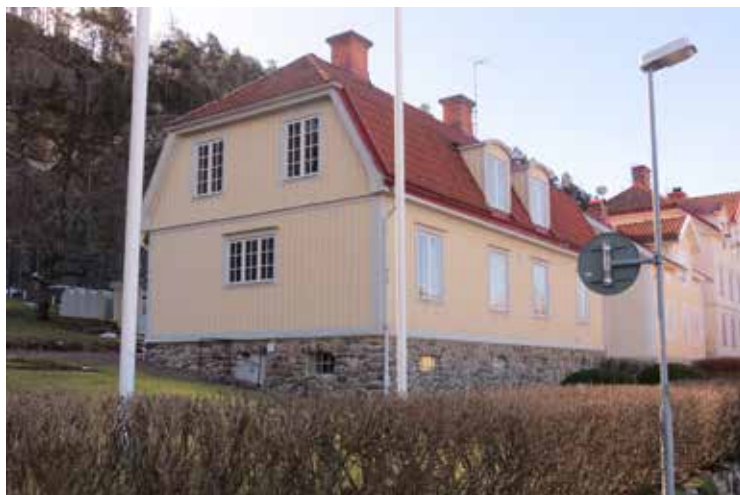
Borgmästaren 1 ("Bergsgården"), Bergsgatan 6 Byggnad 2, Elevhem

Ovan: Bergsgården sedd från sydväst.
Till höger: Exteriören sedd från nordväst.

Byggnaden är uppförd av timmer i 1½ våning. Fasaden är klädd med locklistpanel. Locklisterna är av olika slag och ålder. Flertalet fönster är av tvåluftstyp med tät spröjsning. Fönstren har pressade vinkelbeslag. Ett av fönstren mot väster är sentida och avviker från de övriga vad gäller dimensioner och avtagbara spröjsar. Mot öster finns två ingångar som är försedda med påkostade portaler. Dessa består av kolonner som bär upp ett tympanonfält. Ytterdörrarna är sentida och glasade.

Byggnaden har ett brutet tak med avvalmade gavelspetsar. Takytorna är belagda med maskinslagna enkupiga tegelpannor. De nedre takfallen är försedda med takkupor vars sidor har locklistpanel och taken är belagda med falsplåt.

Byggnaden vilar på en sockel av kullrig fältsten fogad med bruk. Sockeln är också försedd med tätspröjsade gjutjärnsfönster med välvd översida. På den norra gaveln finns en källaringång.

Byggnaden är ett exteriört välbevarat exempel på en träbyggnad som uppförts som pensionärsbostad i en betydelsefull stadsmiljö i Gränna.

**Klassning: 2 Särskilt värdefull bebyggelse (8 kap. 13 § PBL)
Förvanskningförbud.**

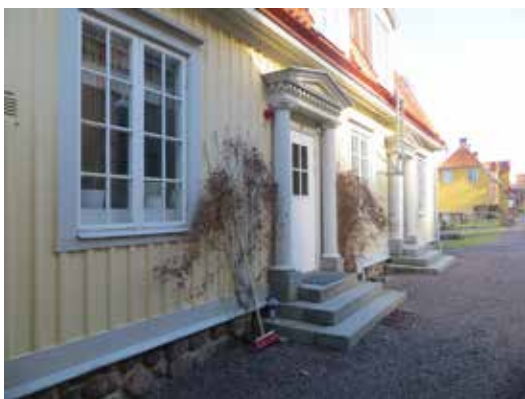
Ovan: Baksidan med de påkostade entréportalerna.
Nedan: Tomtkarta från 1924. Lantmäteriet.

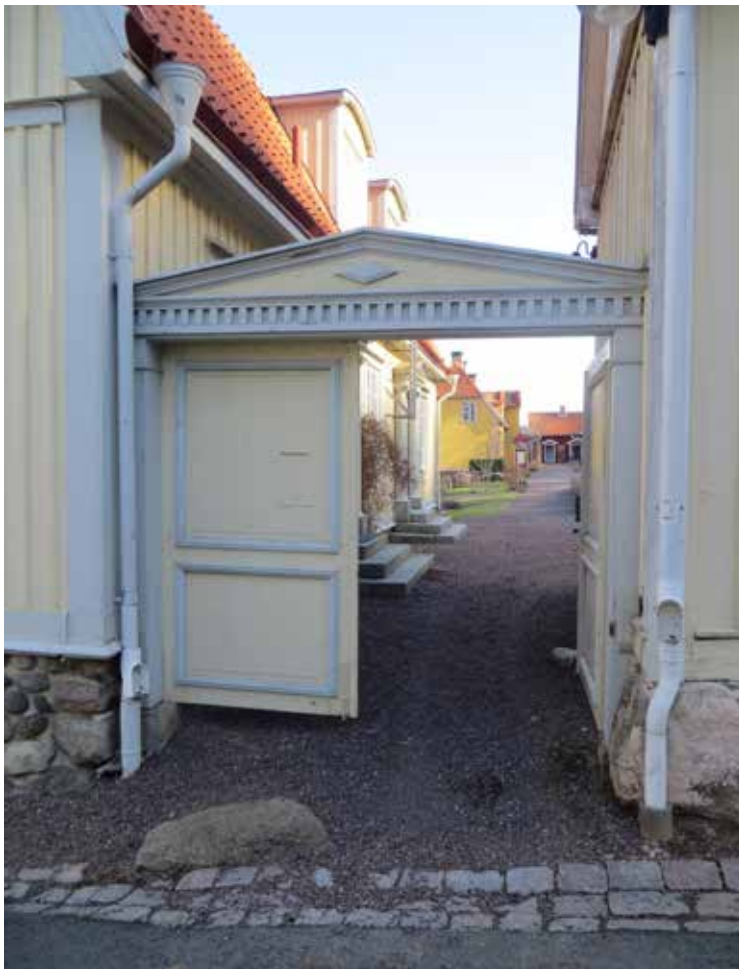
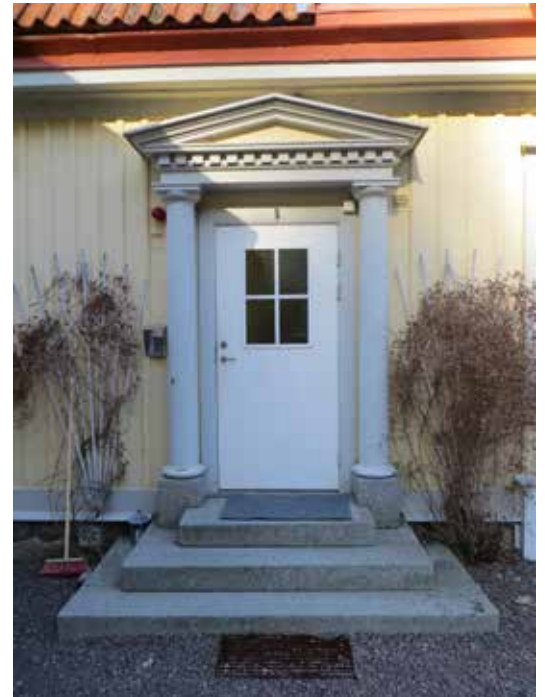
Ovan: Entréportal.

Till vänster: Entrén in till fastigheten.

Nedan: Fasaddetalj som visar ett i sen tid utbytt insticksfönster.

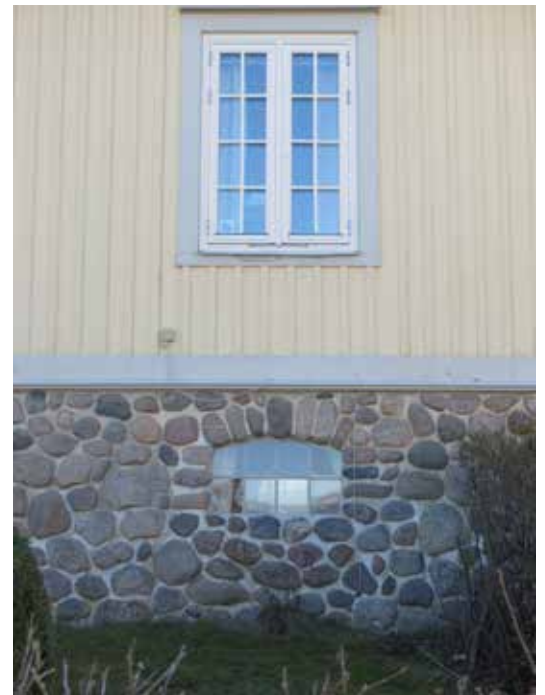
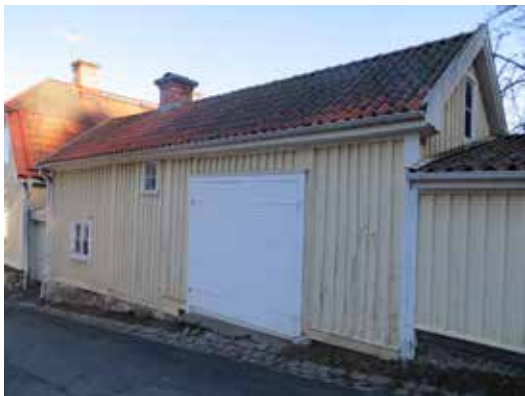
Ovan: Byggnadens gatufasad.
Till höger: Gårdsfasaden.

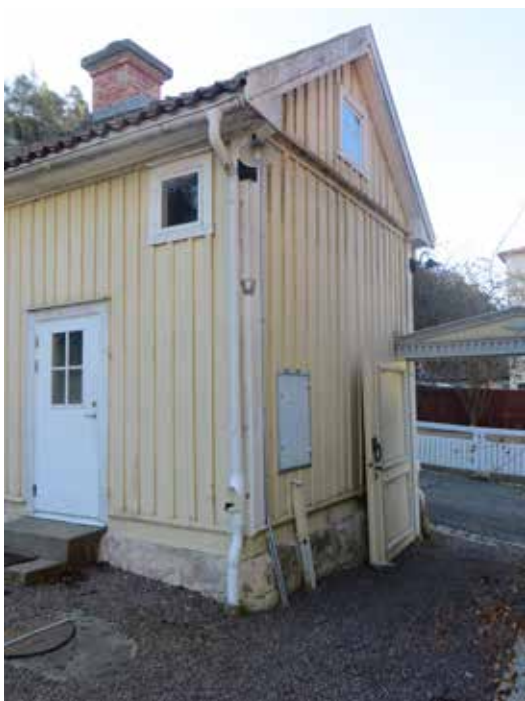
Ovan Den västra gaveln.
Nedan: Det västra gavelröstets fönster är särskilt ålderdomligt med vinkelbeslag som torde vara från 1800-talets mitt eller tidigare.

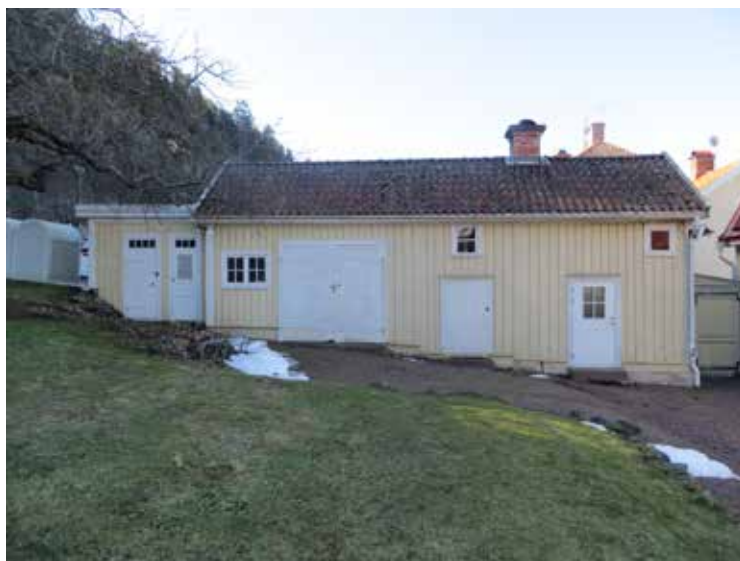
Byggnad 3, Uthus

Byggnaden är uppförd av trä i en våning med en mindre tillbyggnad mot öster. Fasaden utgörs av locklistpanel. Byggnaden har flera olika typer av fönster och några är särskilt ålderdomliga och detta gäller särskilt vindsfönstret mot söder och gavelfönstret mot väster. Båda dessa har vinkelbeslag. Byggnaden har även flera olika typer av dörrar. En äldre bräddörr finns mitt på den norra fasaden. Garageportar från 1900-talets mitt finns på båda långsidesfasaderna. Byggnaden har ett sadeltak belagt med maskinslagna tegelpannor. Den östra tillbyggnaden, som inrymmer avträden, har ett pulpettak med samma takbeläggning. Byggnaden har en skorsten av tegel med en utkragning upptill.

Byggnaden vilar på en sockel av sten som delvis putsats.

Klassning: 2 Särskilt värdefull bebyggelse (8 kap. 13 § PBL)
Förvanskningförbud.

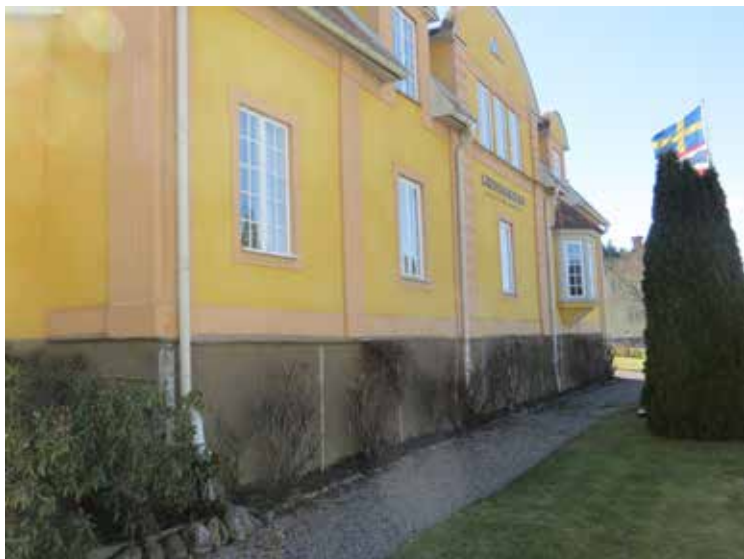
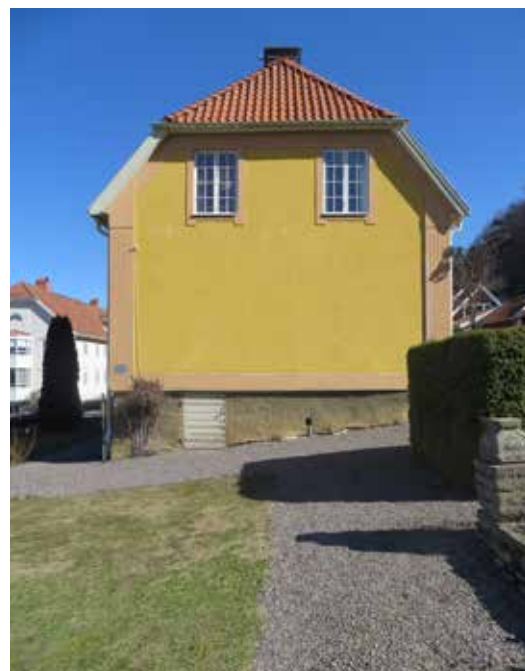
Byggnad 4, Skoladministration

Ovan: Huvudbyggnadens södra gavel.
Ovan till vänster: Gatufasaden.

Byggnaden är uppförd av trä i 1½ våning med frontespiser, en balkong mot öster och ett burspråk på den västra fasaden. Byggnaden har en fasad av slätputs med pilastrar.

Flertalet fönster är av tvåluftstyp med tät spröjsning. En del är från 1910-talet och de har pressade hörnbeslag. Övriga fönster är mer sentida och av insticksmodell och utan hörnbeslag. På den norra gaveln finns ett enstaka fönster med blyspröjsning och färgat glas.

Byggnaden har ett sadeltak med avvalmade gavelspetsar belagt med enkupiga tegelpannor. Vid nocken finns tre skorstenar av tegel med utkragning upptill. Byggnaden vilar på en sockel av sten, som försetts med puts med kvaderritsar. Mot söder finns en källaringång med en ålderdomlig dörr med liggande profilerad panel och bandgångjärn.

Klassning: 2 Särskilt värdefull bebyggelse (8 kap. 13 § PBL)
Förvanskningförbud.

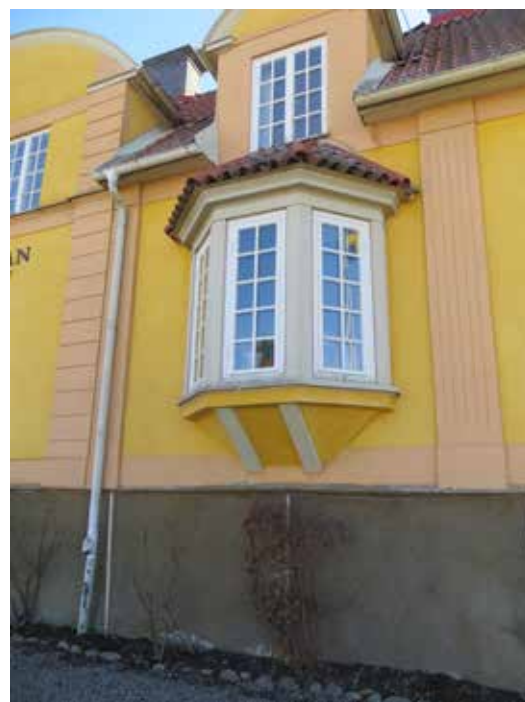
Den västra fasadens burspråk som tillkom på 1910-talet.

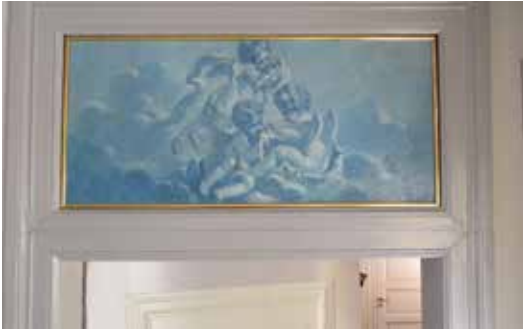
Ovan: Dörröverstycke i byggnadens stora salong.
Till höger: Stora salongen med inredning både från sengustaviansk tid från 1790-talet och i gustaviansk stil från 1900-talet.

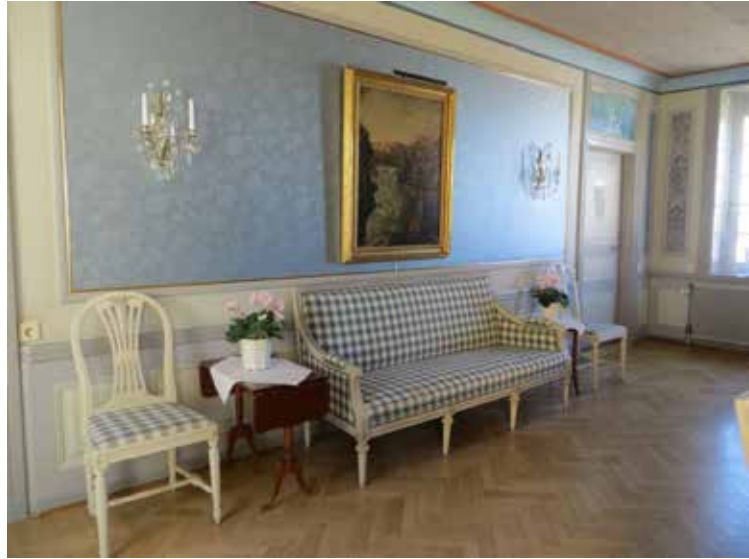
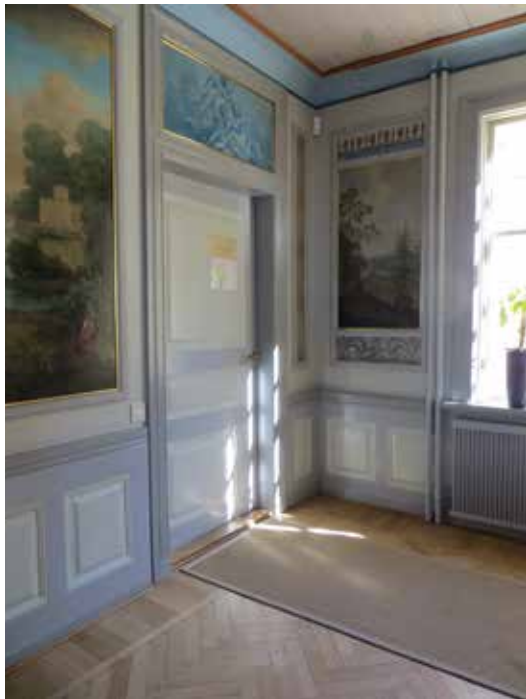
Hörn i den stora salongen.

på 1700-talet. Innertaket består av spontade brädor som målats i vitt. På ena väggen står en kakelugn, troligen från 1700-talet. Det är en så kallad kolonnkakelugn, men kolonnskaftet är tämligen kort. Ugnens kakel är delvis vita och delvis målade i flera olika färger i klassicistiska mönster. Ugnsluckorna är av järn.

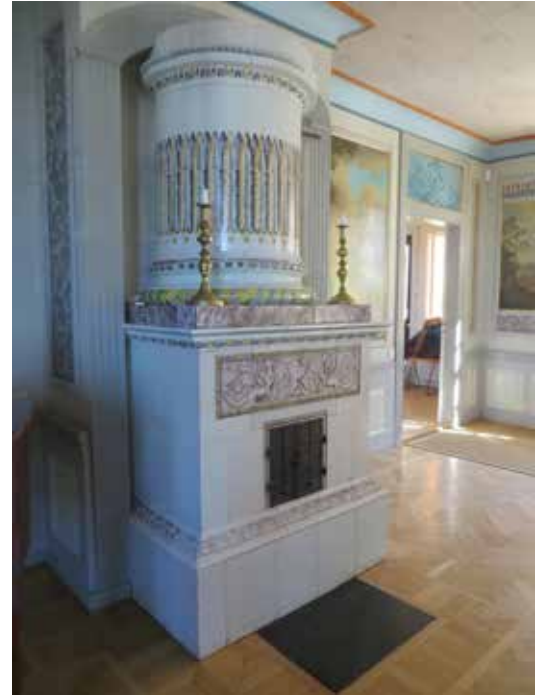
Kakelugn i stora salongen.

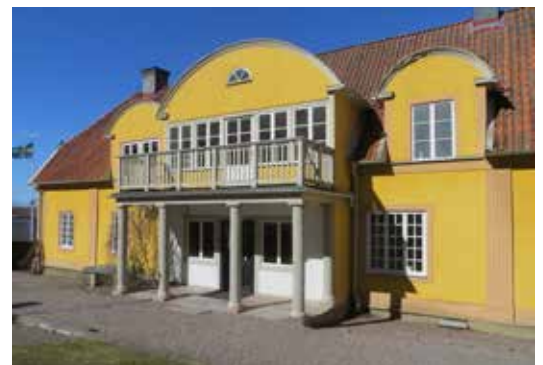
Baksidans fasad är inte helt symmetrisk.

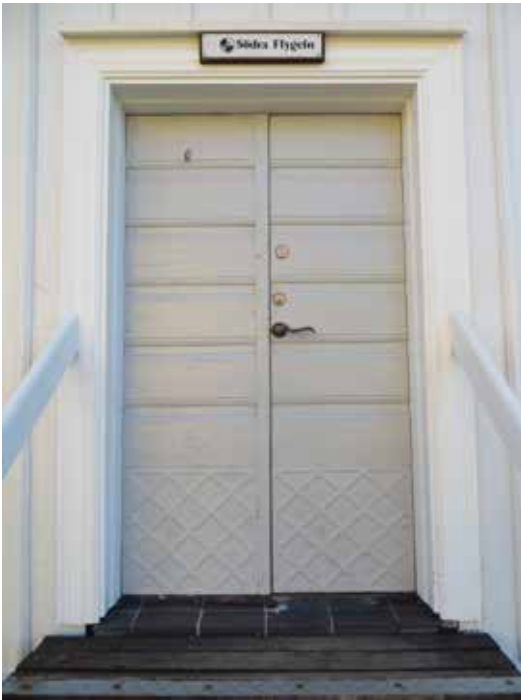
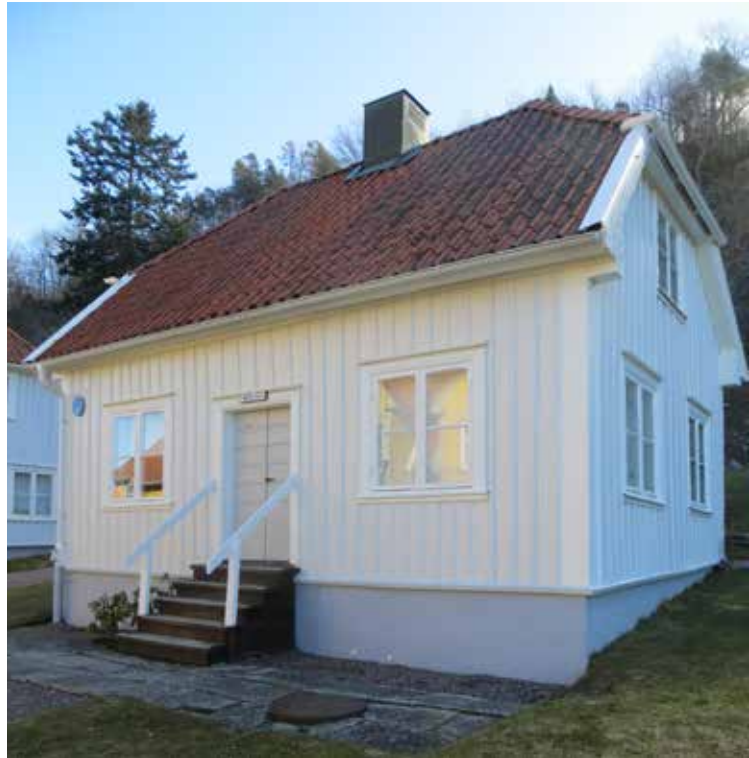
Byggnad 5, Internat (södra flygeln)

Ovan: Entrédörren är ursprunglig.
Till höger: Flygelbyggnaden sedd från sydväst.

Byggnaden är uppförd av trä i 1½ våning med fasad av locklistpanel. Stora delar av panelen är ålderdomlig och detta framgår bland annat av att de bakre brädorna har varierande bredd och delar av locklisterna är av en typ som var vanlig under sent 1700-tal. Fler-talet fönster är sentida och av tvåluftstyp med en horisontell spröjs i varje båge. Huvudingången mot väster omfattar en hög trappa av trä och en parytterdörr. Denna är troligen ursprunglig och klädd med liggande profilerad panel och den har ett rutmönster nedtill.

Byggnaden har ett sadeltak med avvalmade gavelspetsar belagt med enkupiga tegelpannor. Vid nocken finns en plåtinklädd skorsten. Byggnaden vilar på en sockel av sten, som putsats.

**Klassning: 2 Särskilt värdefull bebyggelse (8 kap. 13 § PBL)
Förvanskningförbud.**

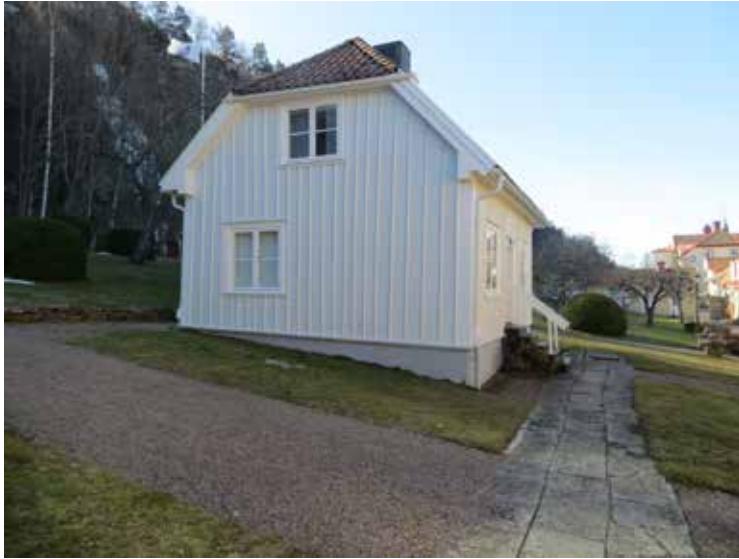
Den södra flygelns norra fasad.

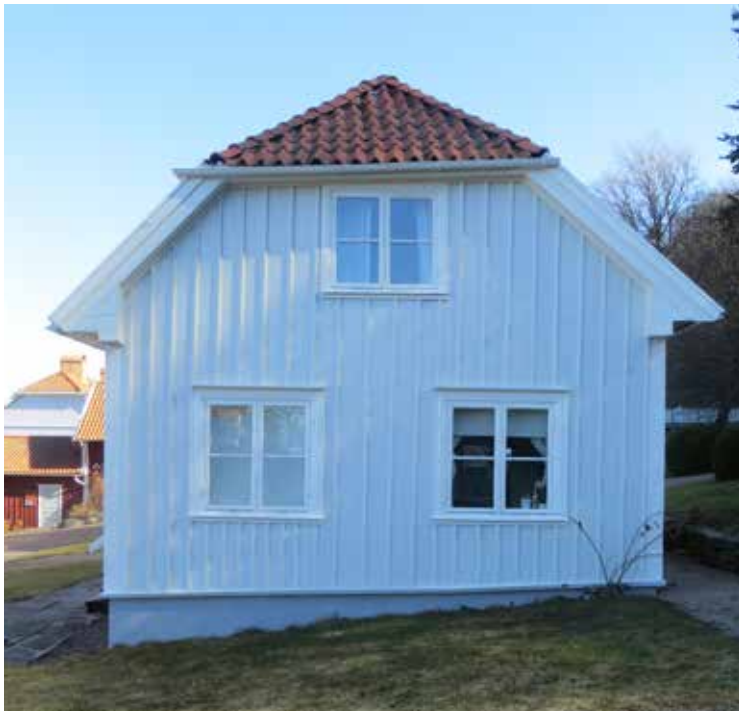
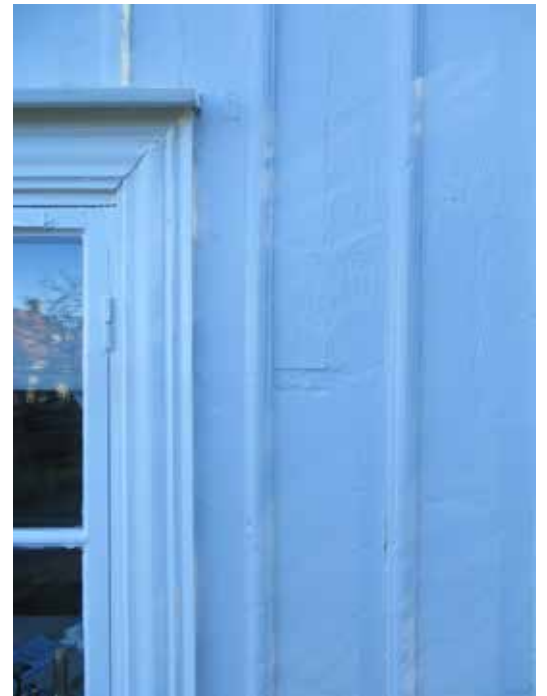
Ovan: Detalj av den handhyvlade, kilsågade panelen där de bakre brädorna har varierande bredd.
Till vänster: Byggnadens södra gavel.

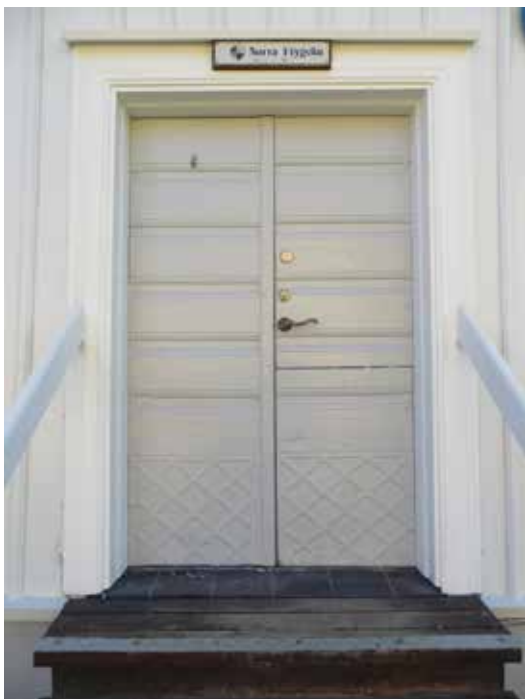
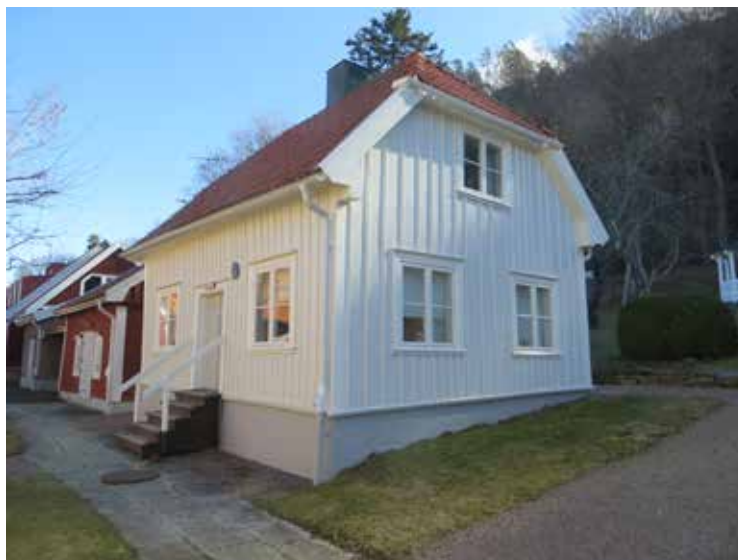
Byggnad 6, Internat (norra flygeln)

Ovan: Den norra flygelns ytterdörr är ursprunglig.
Ovan till höger: Den norra flygeln sedd från sydväst.

Byggnaden är uppförd av trä i 1½ våning med fasad av locklistpanel. Stora delar av panelen är ålderdomlig och detta framgår bland annat av att de bakre brädorna har varierande bredd. Flertalet fönster är sentida och av tvåluftstyp med en horisontell spröjs i varje båge. Huvudingången mot väster omfattar en hög trappa av trä och en parytterdörr. Denna är troligen ursprunglig och klädd med liggande profilerad panel och den har ett rutmönster nedtill. Byggnaden har ett sadeltak med avvalmade gavelspetsar belagt med enkupiga tegelpannor. Vid nocken finns en plåtinklädd skorsten. Byggnaden vilar på en sockel av sten, som putsats.

Klassning: 2 Särskilt värdefull bebyggelse (8 kap. 13 § PBL)
Förvanskningförbud.

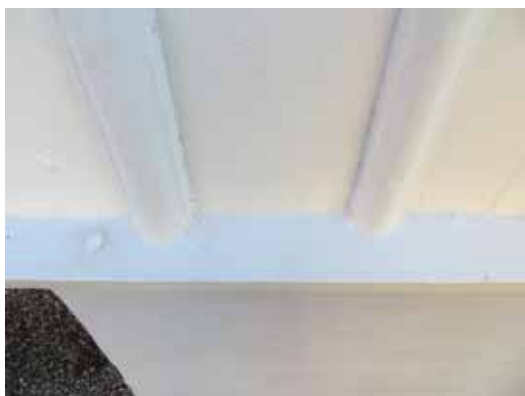
Detalj av fasaden med handhyvlat och kilsågad panel.

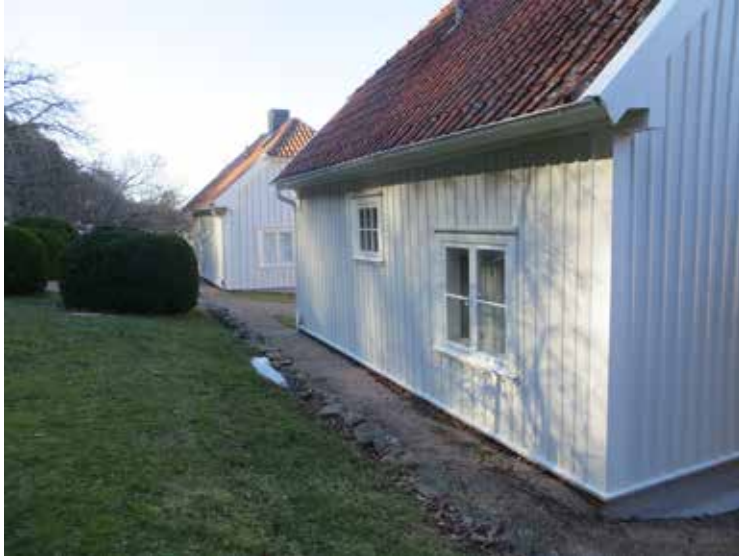
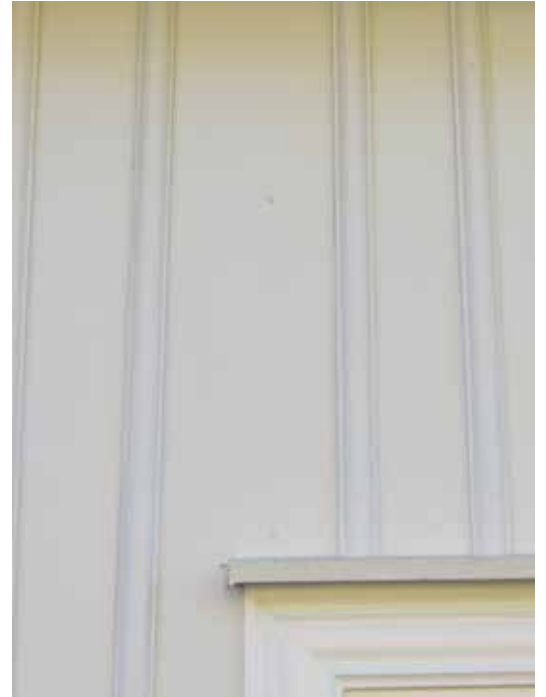
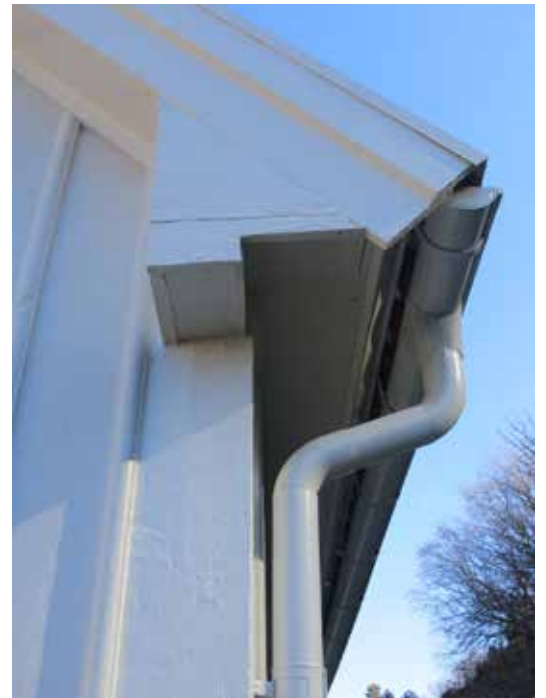
Ovan: Detalj av panelen.
 Till vänster: Byggnadens baksida.
 Nedan: Takfoten.

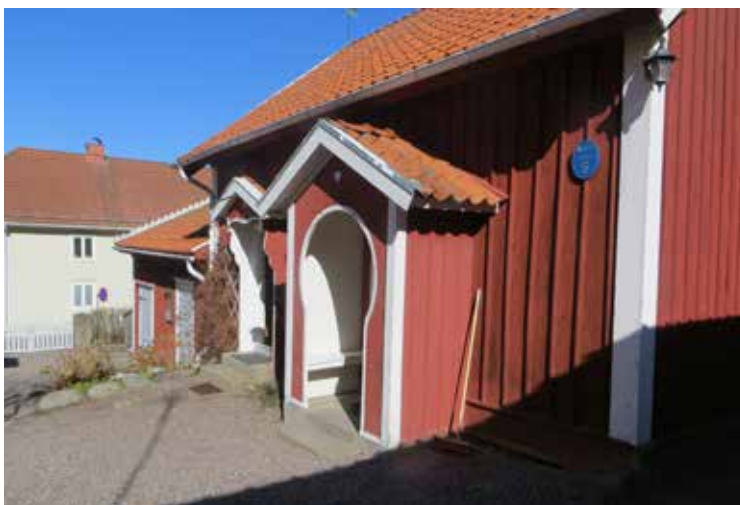
Byggnad 7, fd spannmålsbod

Byggnad 7 och dess huvudfasad med sammantaget fyra ingångar.

Byggnaden består av två ihopbyggda byggnadskroppar. De är uppförda av timmer i 1 våning med fasader av locklistpanel där inte stommens liggande timmer lämnats synligt. Flertalet fönster är av tvåluftstyp med tät spröjsning. Fyra ingångar vetter mot söder. I den lägre byggnadskroppen är dessa dörrar klädda med liggande profilerad pärlspontpanel. Den högre byggnadskroppen har en ingång med en liknande dörr med ålderdomlig beslagning. Över denna dörr finns ett sadeltak som bärs upp av en träkonstruktion av figursågade brädor. Den andra ingången har också en liknande dörr. Kring denna finns en förstukvist med bänkar och ett sadeltak. Byggnaden är försedd med sadeltak med enkupiga tegelpannor. Mitt på den högre byggnaden finns en putsad skorsten. Byggnaden vilar på en sockel av sten, som putsats.

**Klassning: 2 Särskilt värdefull bebyggelse (8 kap. 13 § PBL)
Förvanskningförbud.**

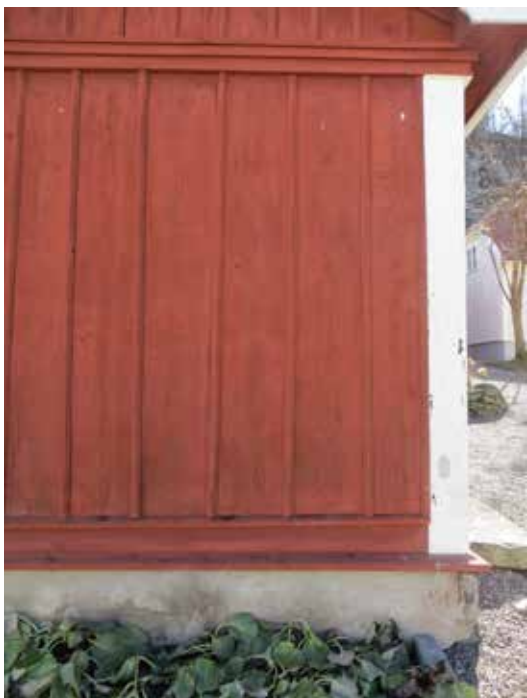
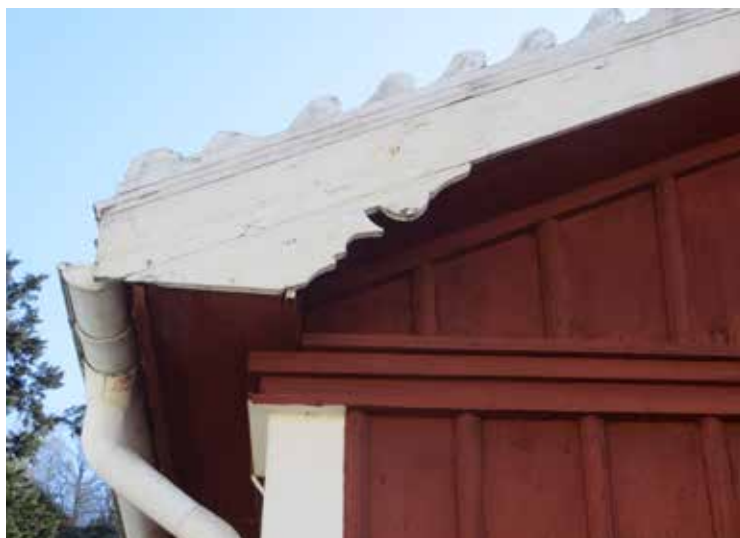
Ovan: Detalj av panelen som består av kilsågade brädor med varierande dimensioner.

Till höger: Vindskivan mot väster har en figursågning som betyder mycket för byggnadens karaktär.

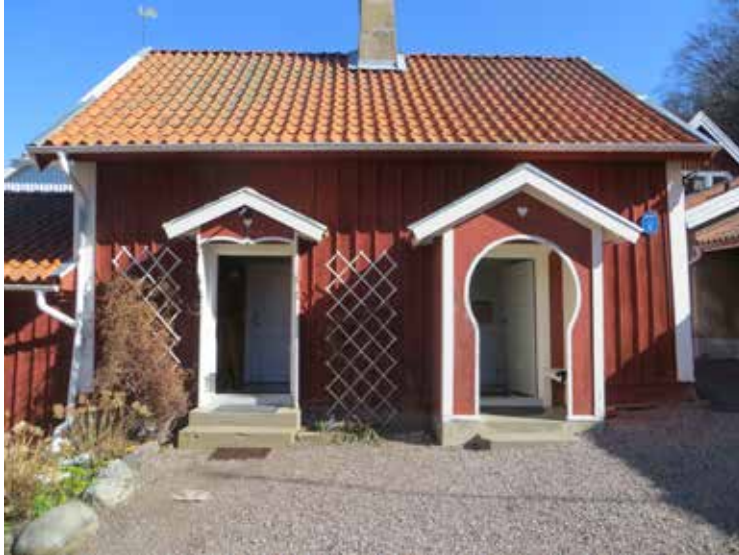
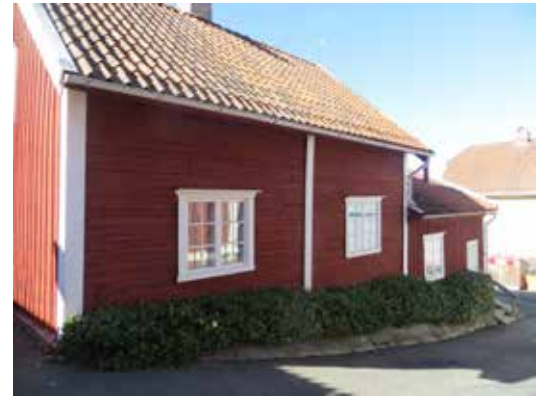
Ovan: Spannmålmagasinets baksida.
Till vänster: Den högre byggnadskroppen med de anslående entréerna.

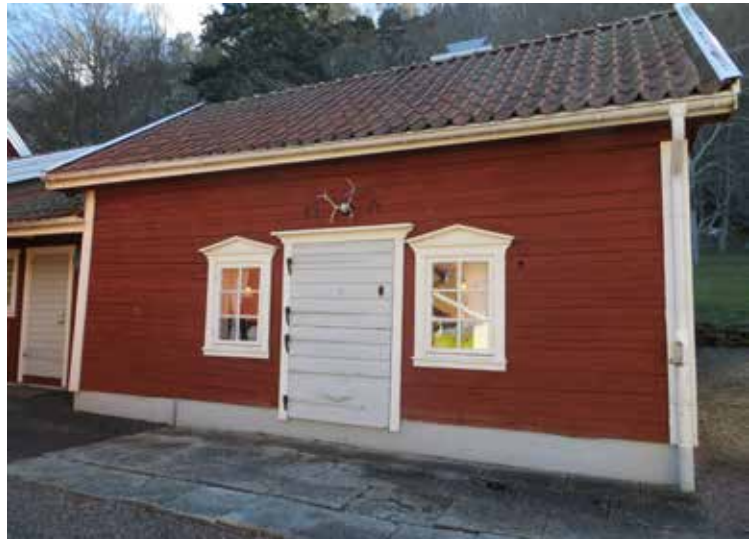
Byggnad 8, fd hönshus

Det före detta hönshuset är i grunden en gammal timmerbyggnad, men den har renoverats hårt under 1960-talet.

Byggnaden är uppförd av timmer i 1 våning med fasader där timret lämnats synligt. Byggnadens två fönster är av enluftstyp med tät spröjsning. Ingången utgörs av en ålderdomlig enkeldörr klädd med liggande profilerad panel och långa bandgångjärn.

Klassning: 4 Allmänna värden (8 kap. 17 § PBL) Generella varsamhetskrav.

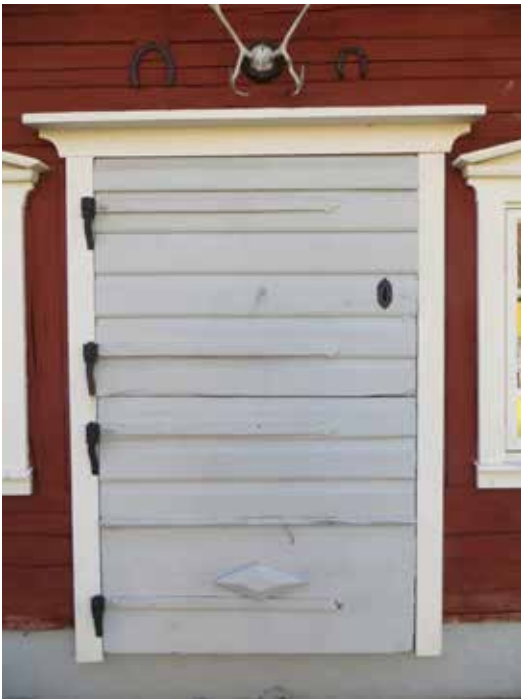
Entrédörren med långa bandgångjärn.

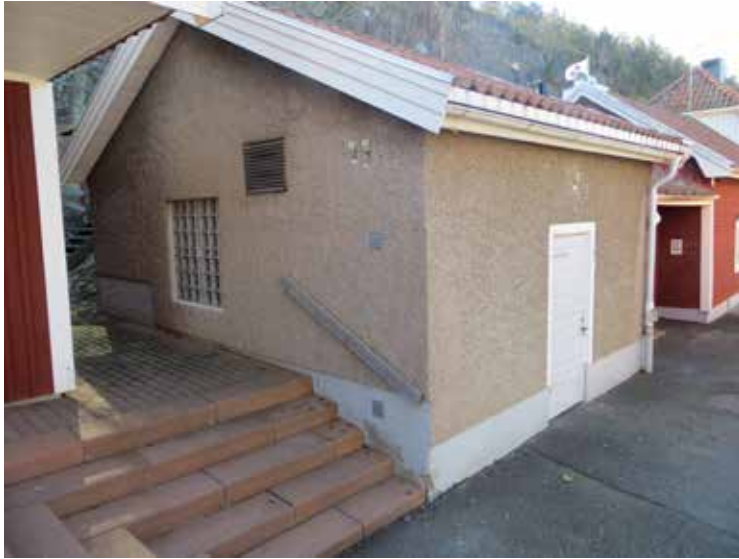
Byggnad 9, Pannhus mm

Pannhuset sett från nordväst.

Klassning: 5 Lågt kulturhistoriskt värde

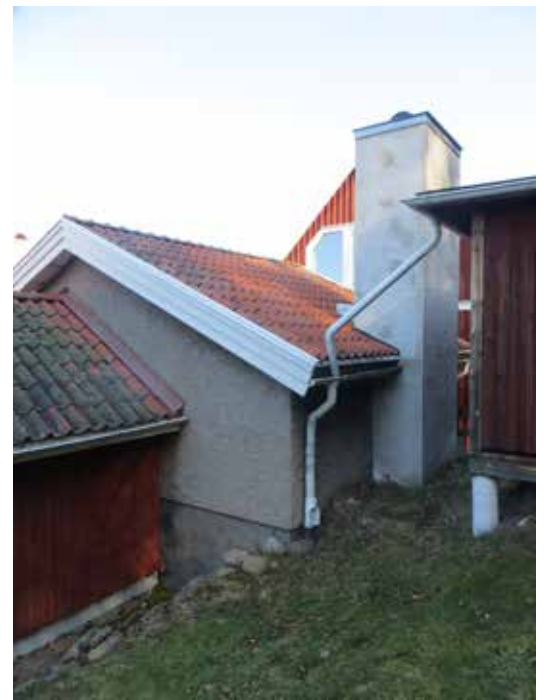
Pannhusets baksida och kraftiga skorsten.

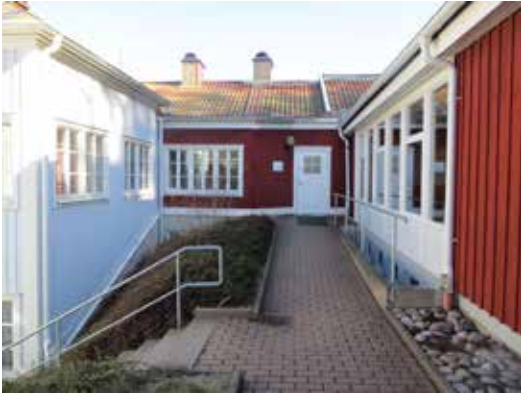
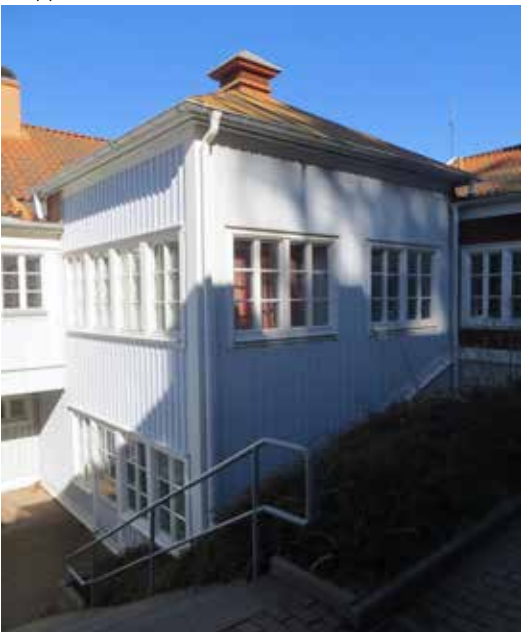
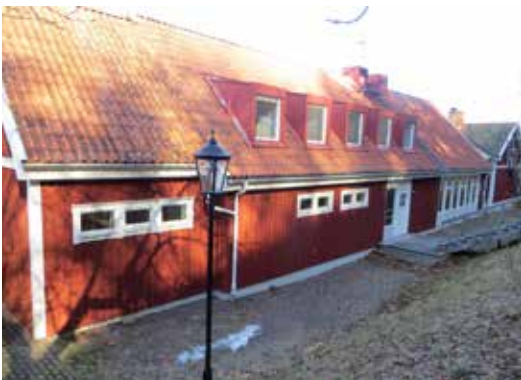
Ovan: Anläggningens innergård.
Till höger: Gatufasaden.
Nedan: Innergårdens paviljongliknande byggnadskropp.

Denna byggnadskropp mot öster är den äldsta delen av byggnadskomplexet och uppförd på 1960-talet.

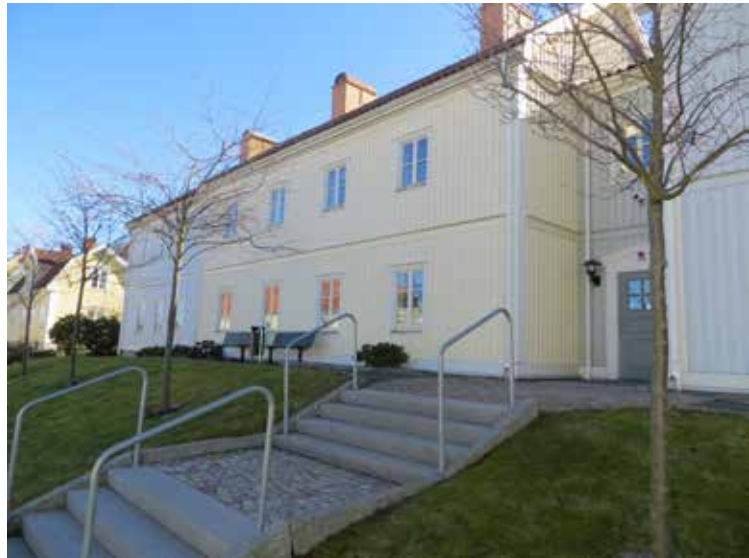
Byggnad 10, Fernhill mm

Detta byggnadskomplex består av en sammansatt byggnad där de olika delarna har olika karaktär och gestaltning. Vissa delar har locklister med röd slamfärg som fasad medan andra har oljefärgsmålade panelfasader. Utefter Bergsgatan står tre länkade byggnadskroppar. Fasadernas fönster har olika utformning och karaktär. Större delen av takytorna är belagda med enkupiga tegelpannor, men falsplåt förekommer också.

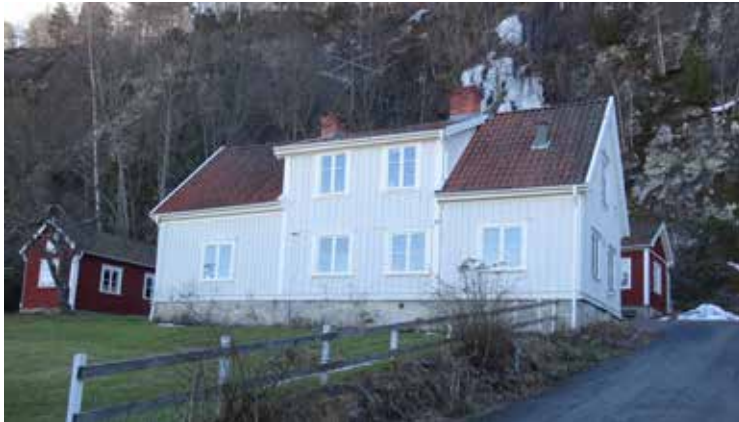
Byggnad 11, Internat

Byggnaden är uppförd av trä i 1½ våning med fasad av locklistpanel. Stora delar av panelen är ålderdomlig och detta framgår bland annat av att de bakre brädorna har varierande bredd och är kilsågade. Flertalet fönster är sentida och av tvåluftstyp med en horisontell spröjs i varje båge. Huvudingången mot öster omfattar en liten utbyggnad och ett skärmtak. Ytterdörren är sentida och glasad.

Klassning: 3 Höga allmänna värden (8 kap. 17 § PBL) Särskilda varsamhetskrav.

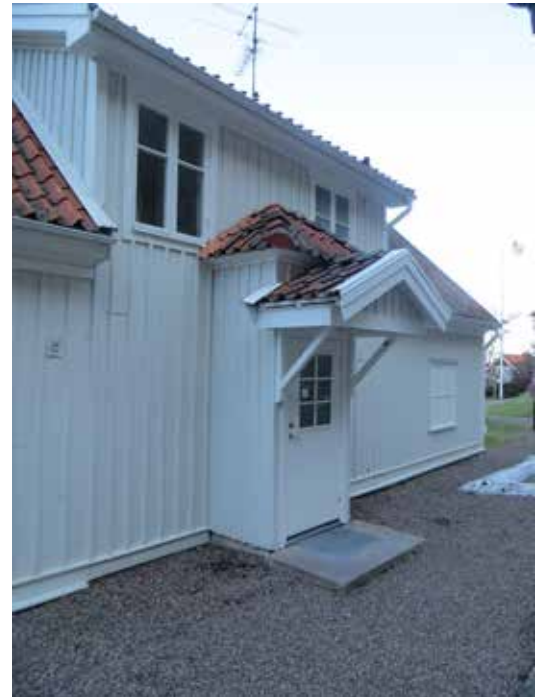
Ovan: Byggnadens huvudentré med en liten utbyggnad.

Ovan till vänster: Byggnaden sedd från väster.

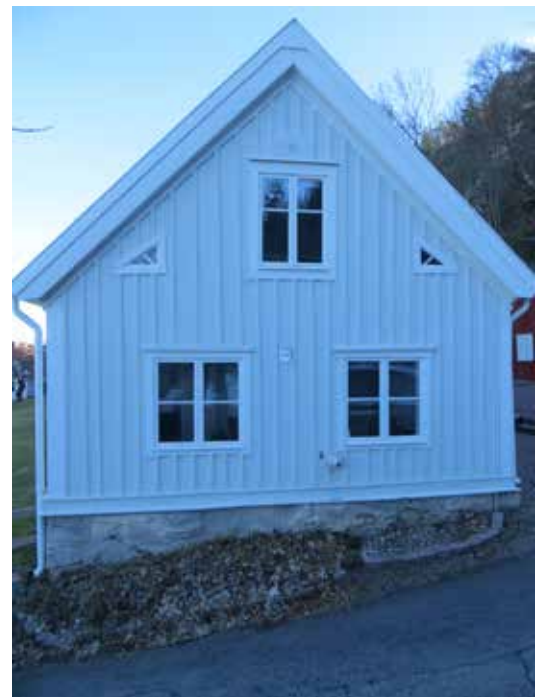
Byggnadens södra gavel.

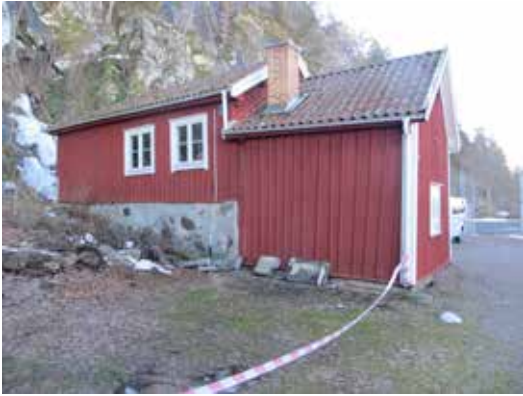
Ovan: Byggnad 12 sedd från norr.
Till höger: Entréfasaden.

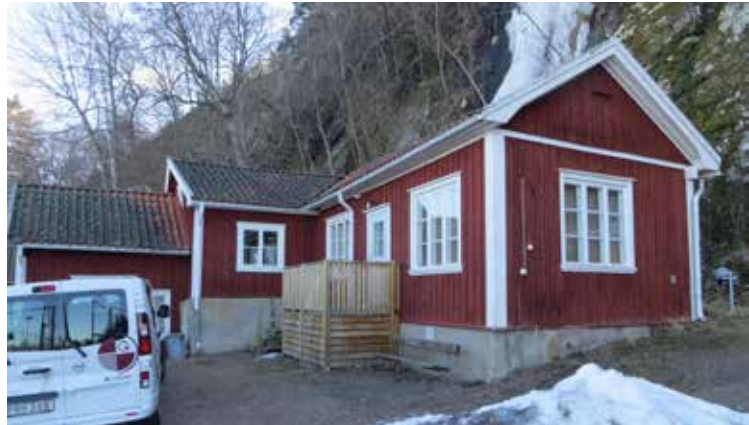
Utsnitt från tomtkartan från 1924. Huvudbyggnaden, det vinklade uthuset och den rektangulära byggnaden som finns i dag finns även med på denna karta. Lantmäteriet.

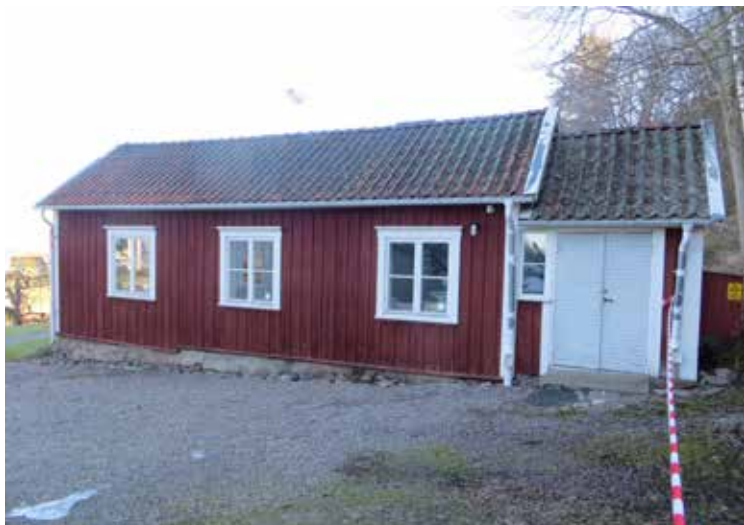
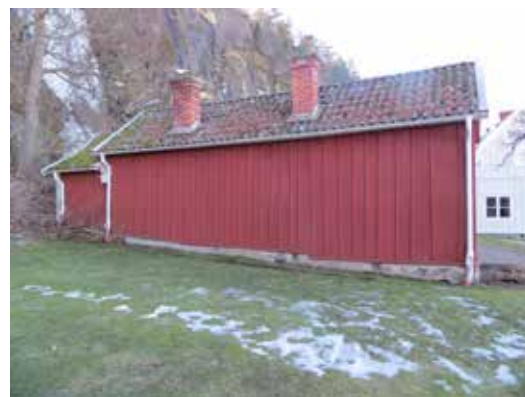
Ovan: Byggnadens baksida.
Till vänster: Framsidan med entrén.
Nedan: Entrépartiet.

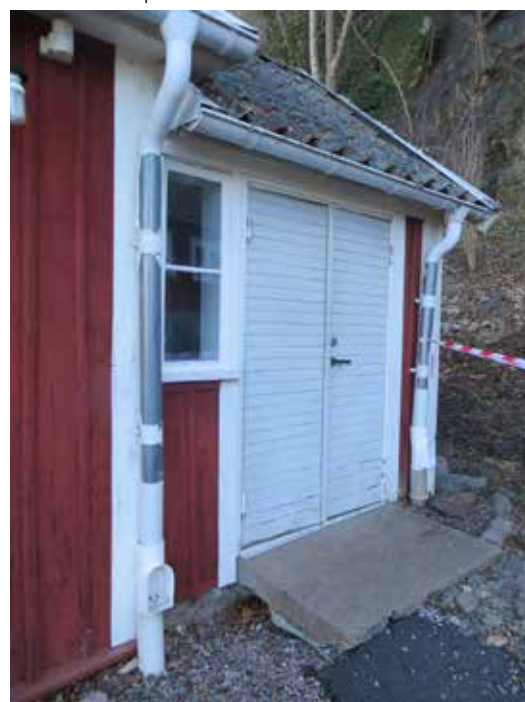
Detalj av sockeln och fasadpanelen.

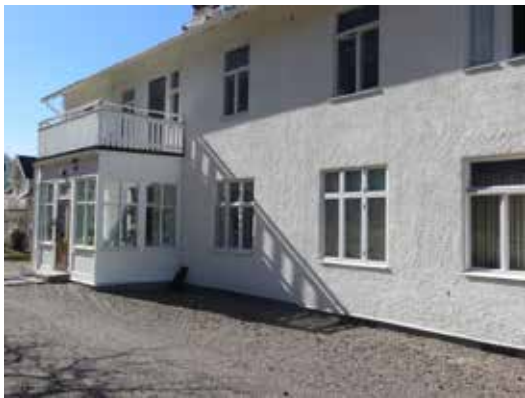
Ovan: Gårdsfasaden med den gamla glasverandan. Till höger: Byggnaden med den ursprungliga byggnadskroppen till höger och den på 1940-talet tillbyggda delen till vänster.

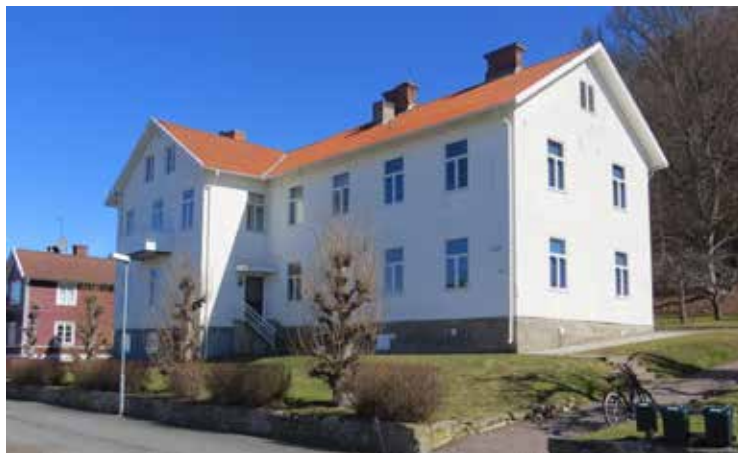
Byggnad 14, Elevhem

Byggnaden är uppförd i vinkel i två våningar. Mot gårdssidan och öster finns en glasad veranda. Fasaderna utgörs av spritputs. Flertalet fönster är av treluftstyp med korspost. Några fönster på baksidan är äldre och har två vertikala poster och en högt placerad tvärpost. Verandans fönster är sentida. Verandan har också en metall dörr. Mot gatan finns en glasad dörr och en hög trappa.

Klassning: 5 Lågt kulturhistoriskt värde

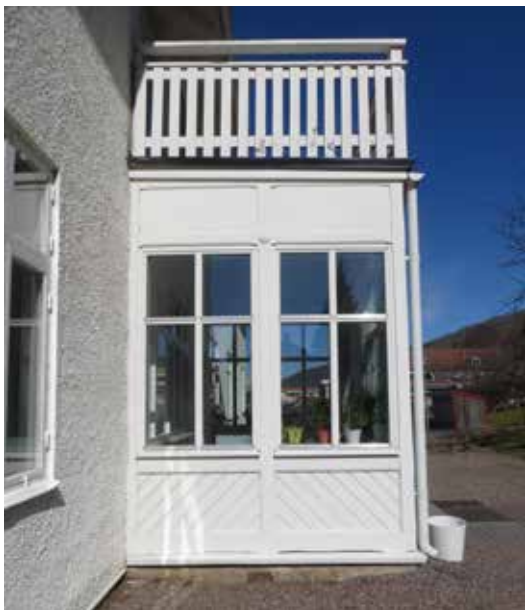
Glasverandan är bevarad, men hårt renoverad.

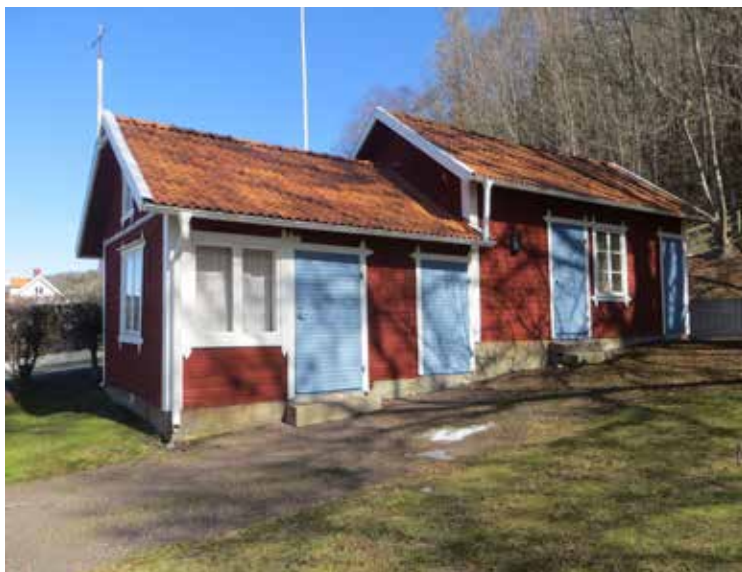
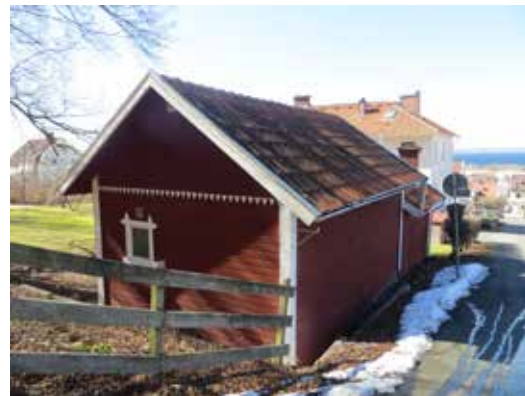
Ovan: Byggnaden sedd uppifrån mot väster.
Till vänster: Huvudfasaden med ingångarna.
