Grennaskolans byggnader

Antikvarisk utredning, karakterisering och värdering,
Gräna stad i Jönköpings kommun, Jönköpings län

Jönköpings läns museums dnr: 24/2018

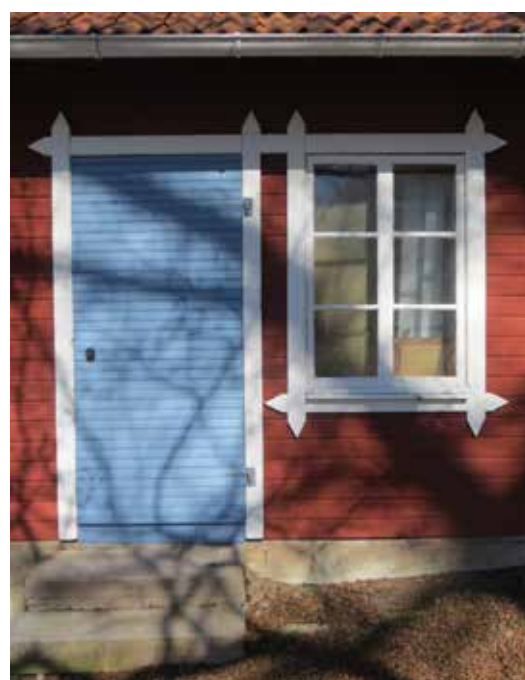
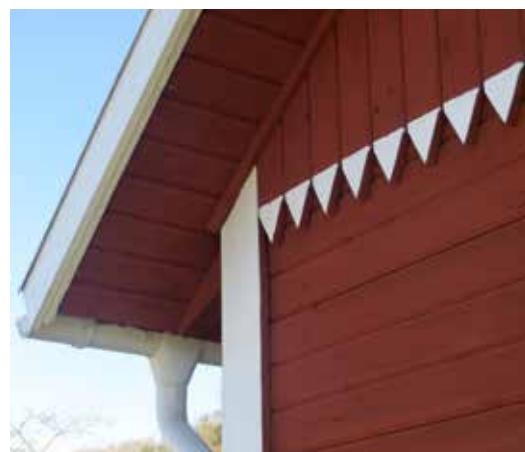
Ovan: Detalj av en av ingångarna.
Nedan: Takfoten och den betydelsefulla sågtandsformen som avgränsat gavelröstet.

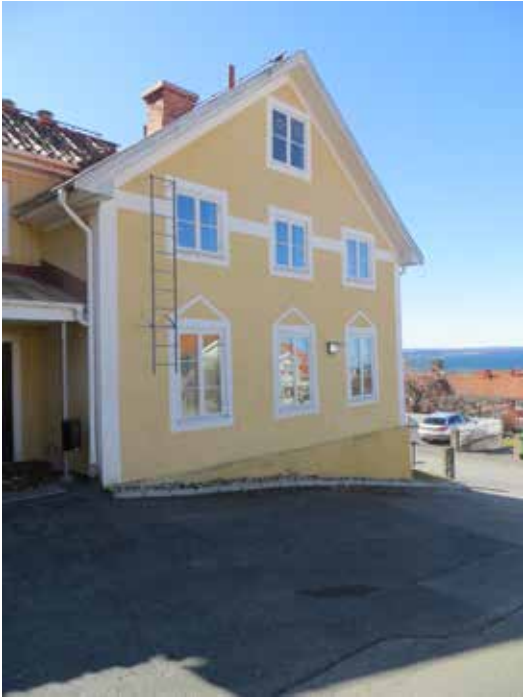
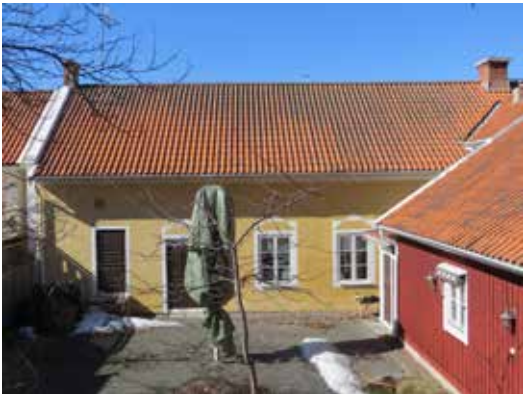
Ovan: Den gamla nykterhetslokalens norra gavel.
Ovan till höger: Huvudfasaden mot väster.
Nedan: Byggnadens östra delar är förändrade genom den omfattande tillbyggnaden från 1980-talet.

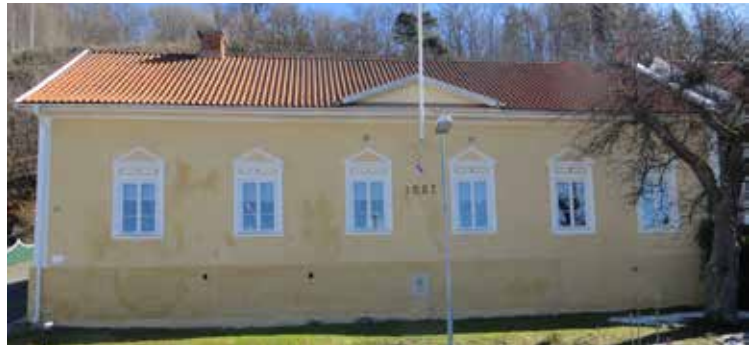
Byggnad 16, Godtemplarlogen Tre Liljor

Byggnaden är uppförd av trä i en våning med en stor sentida tillbyggnad mot öster. Fasaderna är slätputsade och har olika markeringar i relief. Mitt på gatufasaden mot väster finns inskriptionen ”I. O. G. T.” och en liten flaggstång däröver. Bottenvåningens fönster är av tvåluftstyp med två spröjsar i varje båge. Vindsvåningens fönster är av samma slag, men de har endast en spröjs i varje båge.

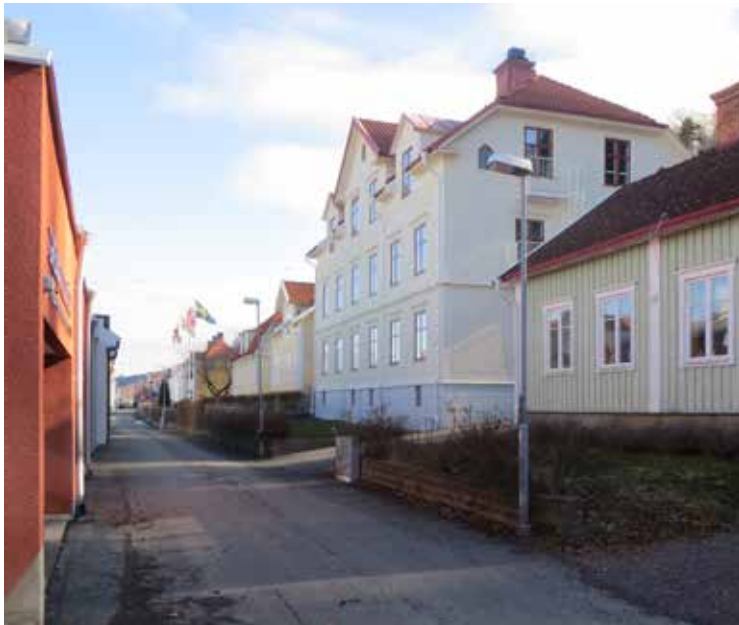
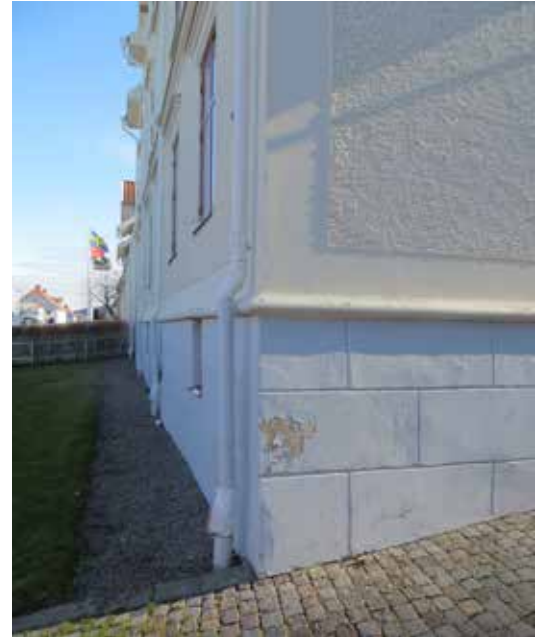
Ovan: Detalj av fasaden med slätputs, spritputs och kvadernmönstrad sockel.

Till vänster: Det före detta garveriet ligger omgivet av lägre bebyggelse.

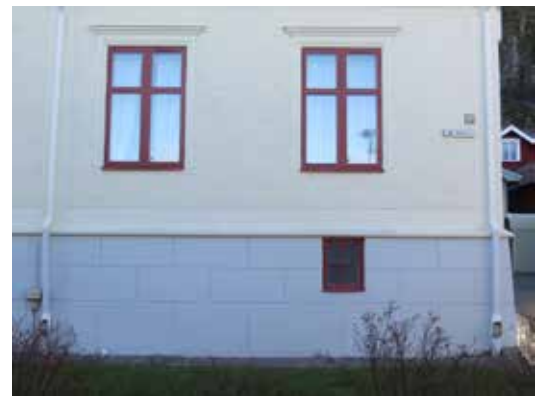
Parti av den västra fasaden mot gatan.

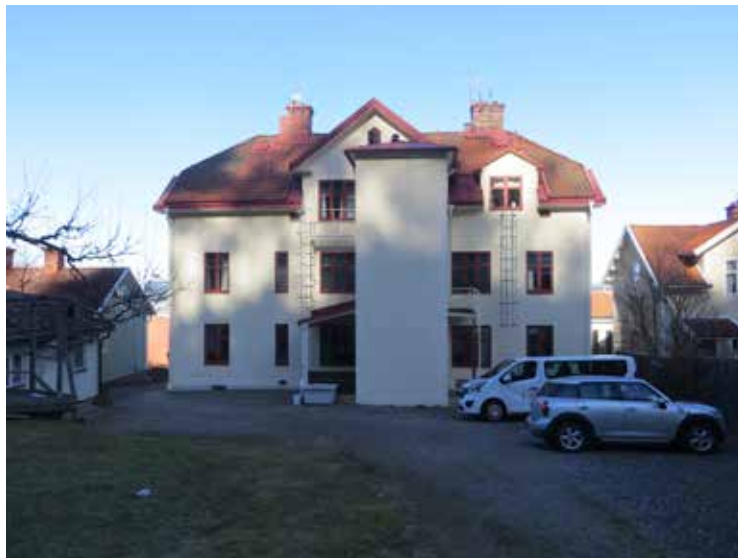
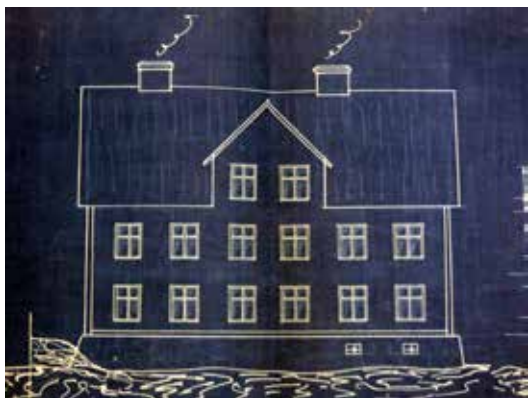
Ombyggnadsritningen från 1910 saknar mycket av de putsdekorationer som finns idag. Troligen har byggnadsritaren valt att inte lägga ner arbete på denna detaljeringsnivå. Stadsarkivet.

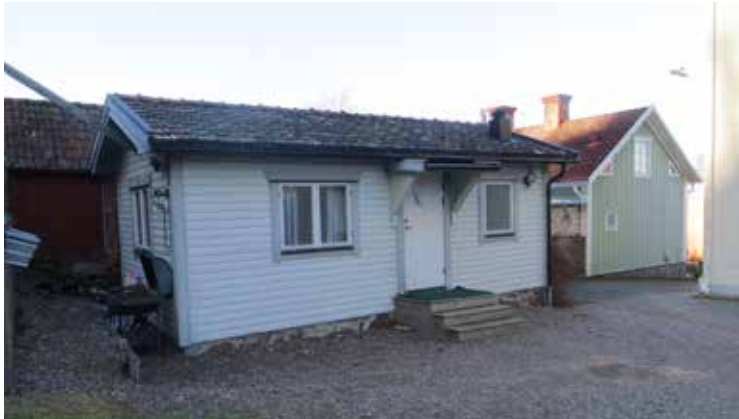
Byggnad 18, Uthus

Byggnaden är uppförd av trä i en våning. Fasaden utgörs av liggande spontpanel. Flertalet fönster är av en- eller tvålutstyp utan spröjsar. Mot norr finns en enkeldörr med ett skärmtak över.

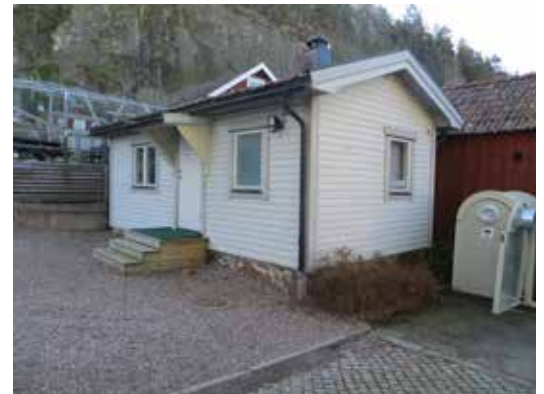
Ovan: Byggnaden sedd från nordväst. Lägg märke till den ålderdomliga sockeln av fältsten som fogats. Ovan till vänster: Byggnaden sedd från nordväst.

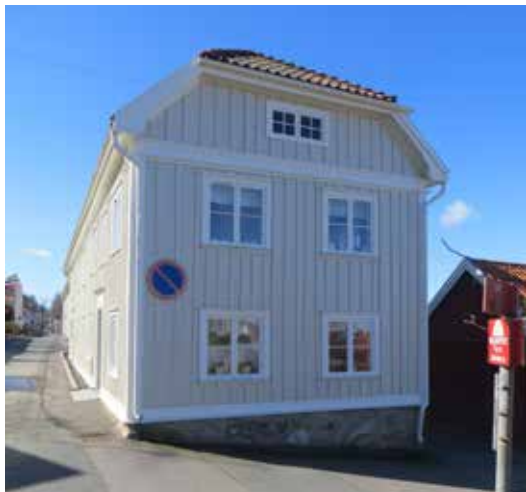
Ovan: Byggnadens gavel mot norr.
Till höger: Byggnaden sedd från sydost.

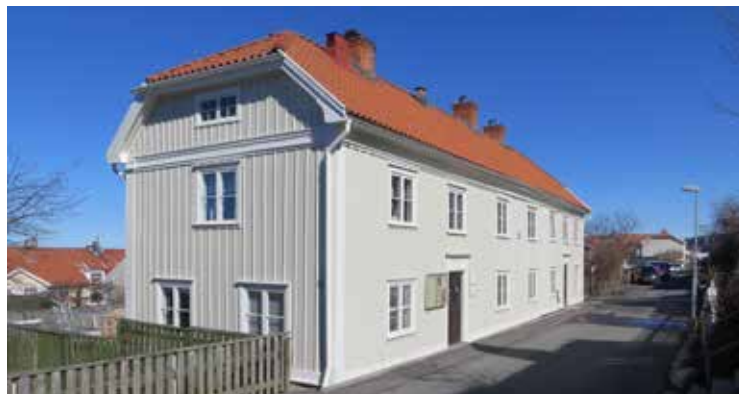
Ovan: Gårdsfasaden med två källaringångar.
Nedan: Detalj av fasaden med ålderdomlig, handhyvrad panel med brädor av varierande bredd.

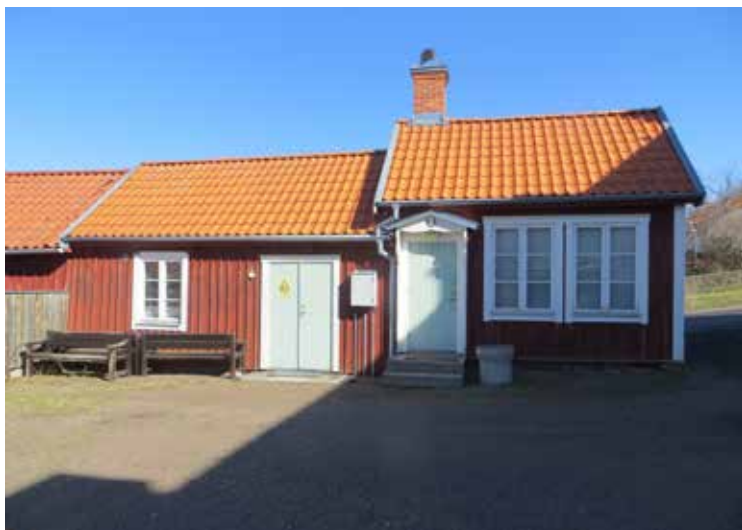
Byggnad 20, uthus

Byggnaden utgörs av två byggnadskroppar i olika nivåer. Fasaderna är klädda med locklistpanel. Flertalet fönster är av tvålutstyp med två spröjsar i varje båge. Fönstren är sentida, men har beslag som skall likna äldre vinkelgångjärn. Mot söder finns två entréer med sentida enkeldörrar. Den ena har ett litet sadeltak över dörren.

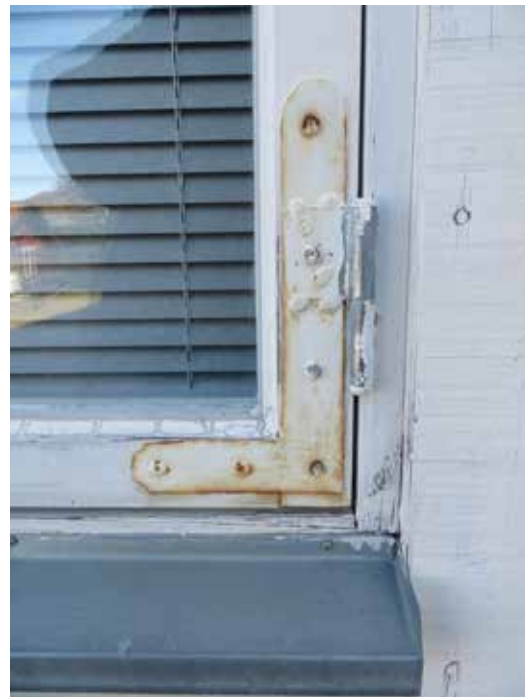
Ovan: För att förmå fönstren från 1900-talets mitt att se äldre ut har man kompletterat gångjärnen med påsvetsade vinkelbeslag.
Ovan till vänster: Uthusbyggnadens gårdsfasad.

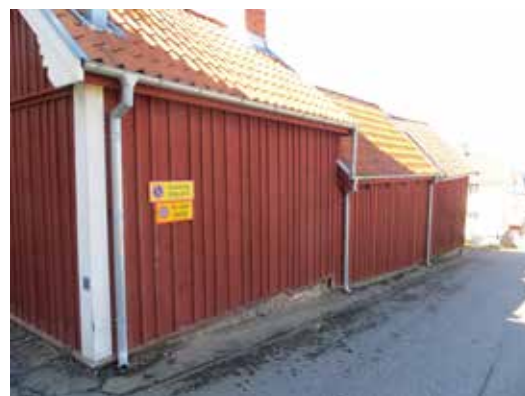
Uthusbyggnadens gatufasad. Lägg märke till vindskivornas figursågade avslut.
